NOTAT

OPPDRAAG	Områderegeringsplan Runni	DOKUMENTKODE	10210827-01-RIG-NOT-001
EMNE	Områdestabilitet	TILGJENGELIGHET	Åpen
OPPDRAAGSGIVER	Nes kommune	OPPDRAAGSLEDER	Anders Arild
KONTAKTPERSON	Camilla Smedsrud	SAKSBEHANDLER	Marit Isachsen
KOPI		ANSVARLIG ENHET	10101080 Geoteknikk Samferdsel

Områdestabilitet

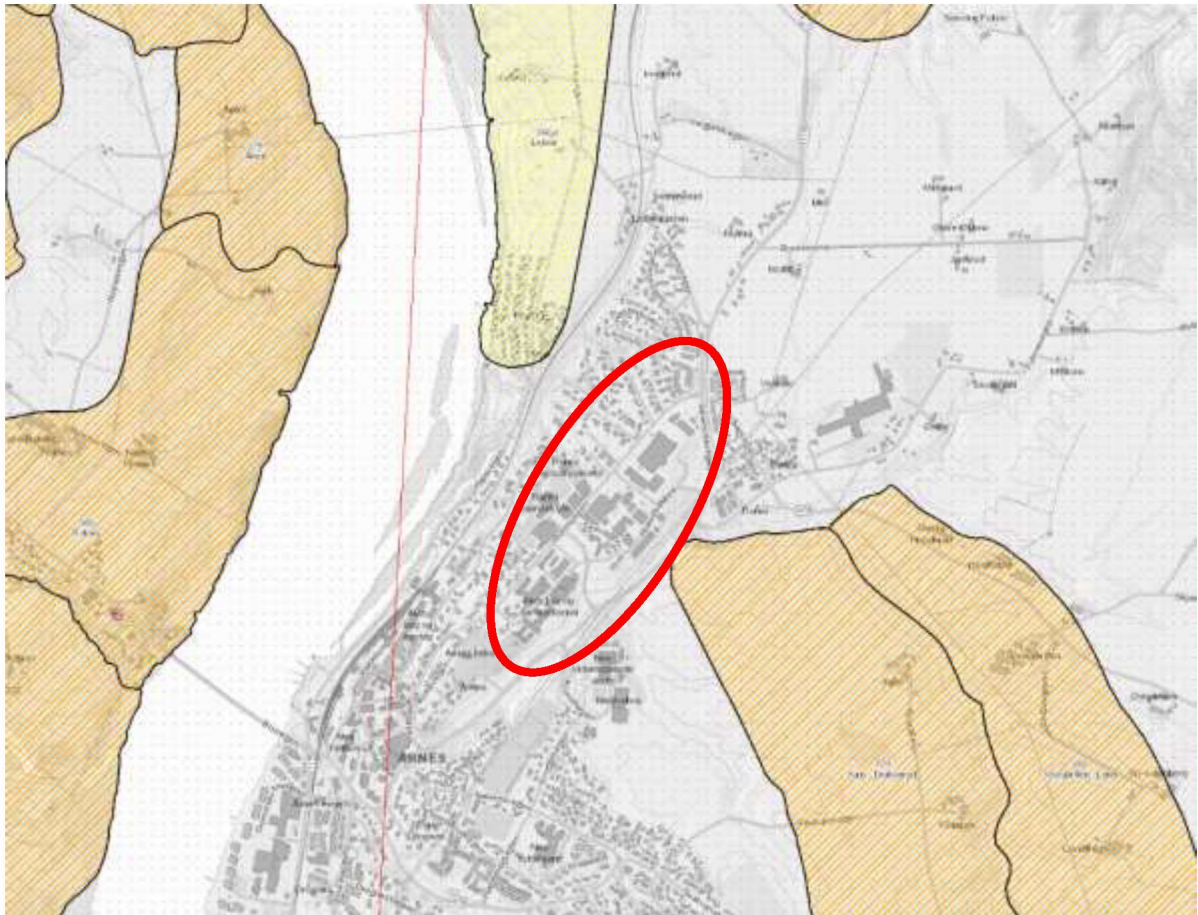
Kvikkleiresone på motsatt side av Seterstøvegen, se fig. Figur 5-1, ser ut til å være avgrenset av lavbrekk i veien.

Planområdet ligger ikke innenfor en registrert kvikkleirsone i henhold til skrednett.no, men det er flere faresoner i området. Blant annet er det sammenhengende faresoner langs Glomma på motsatt side av elven (370 Åmot, 380 Rodnes og 394 Bøler) i tillegg til en faresone (366 Løken) langs Glomma like nord for planområdet og to faresoner like øst for planområdet (370 Kjus-Drakonrud og 369 Vestgården – Lund), se kartutsnitt i Figur 5-1. Antallet soner i området indikerer at det er større forekomster av sprøbruddmateriale i området. Nevnte faresone 370 grenser mot Seterstøveien, og er trolig avgrenset av topografiske grunner (skråningen opp mot planområdet). Det er ingen tidligere registrerte kvikkleireskred i området.

Figur 5-1: Utdrag fra skrednett.no, med påtegnet omtrentlig plassering av planområde.

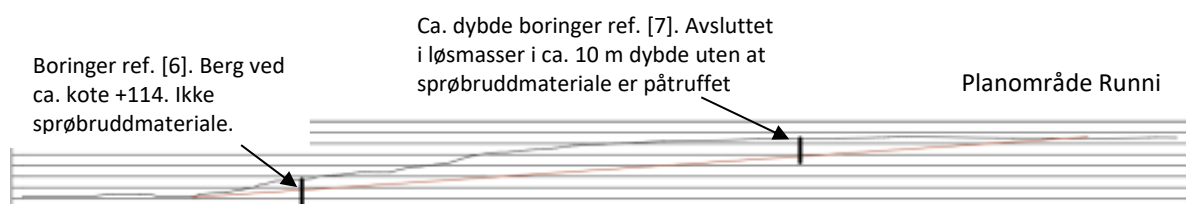
Det er i midlertid tidligere utført grunnundersøkelser for utvidelse av Årnes skole [7] nord for planområdet og for Årnes mølle og kornsilo [6] ned mot Glomma, som indikerer at det ikke ligger sprøbruddmateriale med en slik beliggenhet at områdeskred kan inntreffe (boringene ved Årnes skole er utført til 10 m dybde uten at det er påtruffet sprøbruddmateriale, og 1:15-linjen ligger ca. 6-8 m under terreng i dette området), se Figur 6-1. Vi vurderer derfor at det ikke vil være et aktsomhetsområde nordvest for planområdet.

Figur 6-1: Profil fra Glomma og opp mot planområdet. Brun linje viser helning 1:1,15. Det er ikke påvist sprøbruddmateriale i løsmassene.

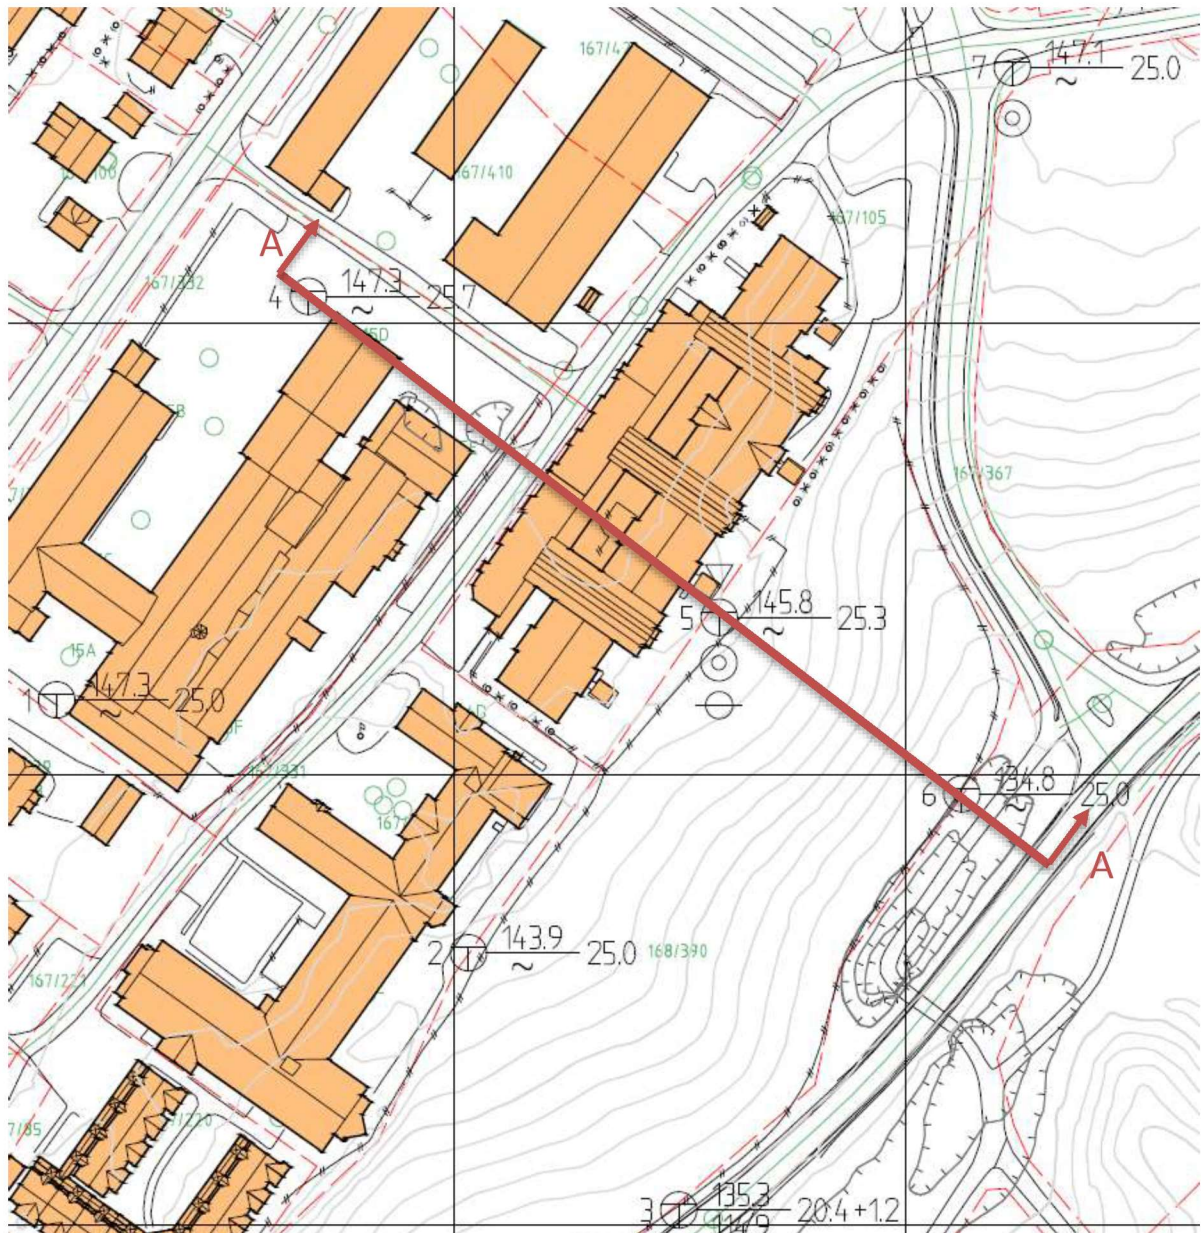
Figur 6-2: Utsnitt borplan [2]

Innledende utredning avgrenset aktsomhetsområdet til planområdet og skråningen ned mot Seterstøavegen, som var området der det ble vurdert at det var behov for supplerende grunnundersøkelser. Det ble planlagt og utført sonderinger i profiler ned mot Seterstøavegen samt tatt opp sylinderprøver i to punkt, se utsnitt av borplan i Figur 6-2 og ref. [2]. Supplerende undersøkelser ble utført sommeren 2019, og de resterende punktene blir vurdert med grunnlag i disse.

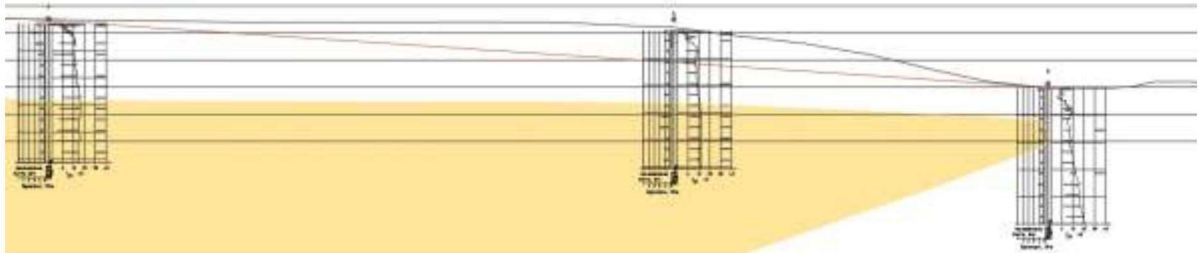
Opptatte prøveserier viser at leiren ikke er klassifiseres som sprøbruddmateriale de øvre ca. 15 meterne i prøvepunktene, der omrørt skjærfasthet er >2 kPa. I bopunkt 7, se Figur 6-2, er det påvist kvikkleire fra ca. 16 m under terreng, noe som korresponderer godt med redusert motstand i dybden for totalsonderingen fra tilsvarende dybde. Basert på sonderingene ser det ut som det er kvikkleire fra ca. 15 m under terreng og videre med dybden både i øvre og nedre del av skråningen. Overliggende leire er lite til middels sensitiv. Det kan ikke utelukkes at det er enkelte svært tynne lag/lommer med sprøbruddmateriale også grunnere enn 15 m, men eventuelle lag er ikke sammenhengende.

Figur 6-3: Profil A-A, se Figur 6-2. Brun strek viser 1:15-linjen fra bunnen av skråningen ved Seterstøvegen. Gul skravur indikerer potensielt sprøbruddmateriale.

Med bakgrunn i at kvikkleiren ligger så dypt, vurderes det at det ikke er sannsynlige bruddmekanismer som vil kunne føre til et områdeskred i området som ble vurdert som aktsomhetsområde i avsnitt 6.2.5.
