Områdereguleringsplan, Runni.

OPPDRAGSGIVER
Nes Kommune

EMNE
Fase 1 – Innledende miljøgeologisk
undersøkelse

DATO / REVISJON: 30. Mai 2019 / 00
DOKUMENTKODE: 10210827-RIGm-RAP-01

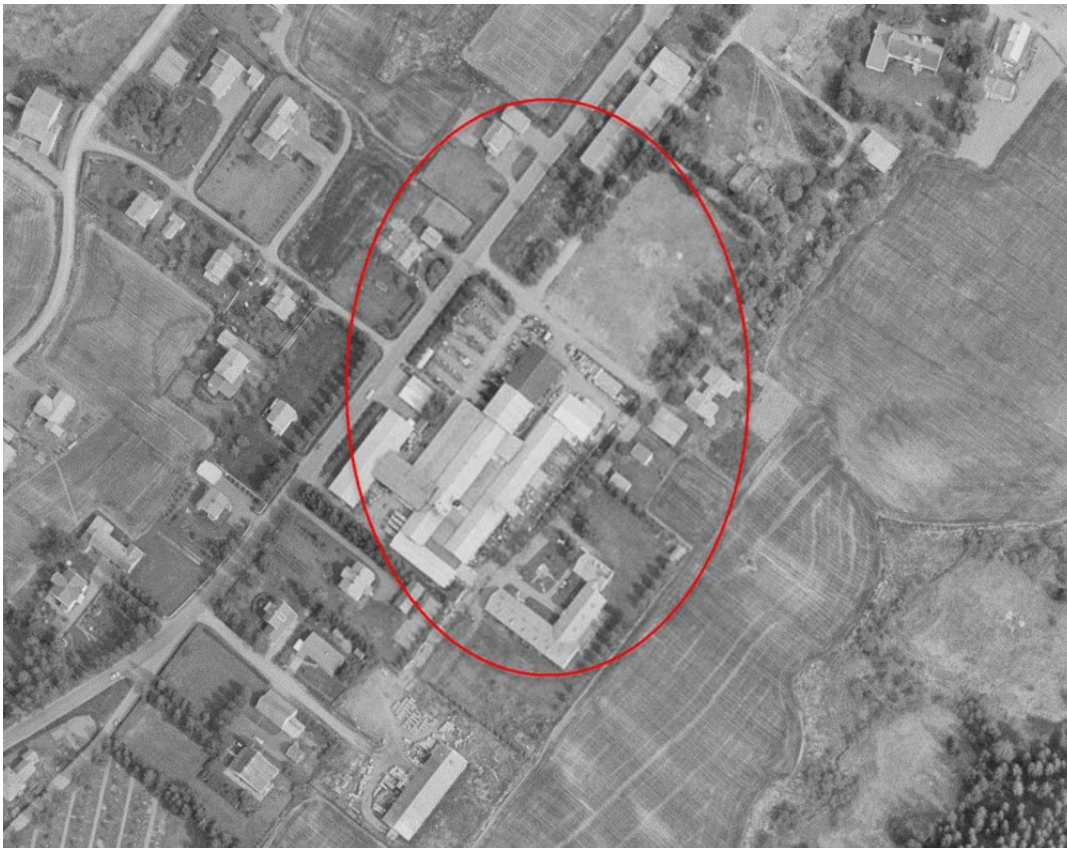
Figur 3. Historisk flyfoto fra 1973. Gamle Runni leir er sirklet rundt i rødt, og strakk seg over store deler av det planlagt regulerte området, se også vedlegg A. Kilde: finn.no

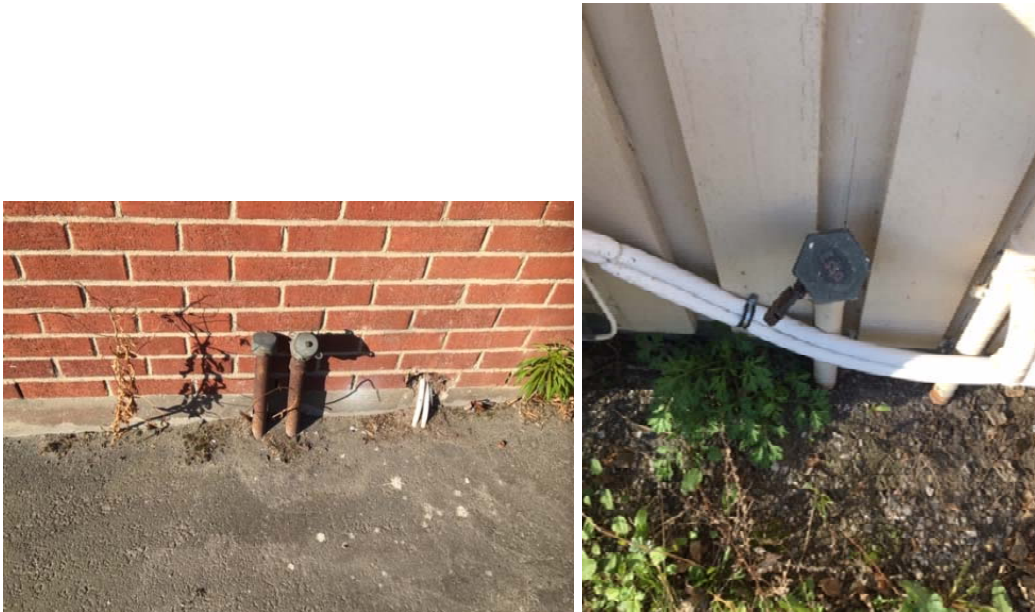
Det ligger trolig en oljetank i grunn på tomt 167/102, Runnivegen 15 (1). Det ble også under befaringen funnet tegn til tank i grunn ved dialog- og mestringshuset tilhørende Nes bo- og behandlingssenter (167/85). Se figur 9. Kommunen opplyser om at alle fyringsanlegg er avviklet og ikke lenger i bruk. Det er da lite informasjon om eventuelle tanker under bakken er tømt eller ikke. Langs Runnivegen er det også observert påfyllingsrør til fyringsolje ved bygget tilhørende SignText (167/175) i Runnivegen 27. Denne er et godt stykke fra planlagt inngrep ved Runnivegen.

Figur 9. Bilder fra befaring av gamle fyllingsrør til olje. Til venstre: ved gammel industribygning ved på tidligere område til Årnes fabrikk. Til høyre: Esso påfyllingsrør tilhørende Nes bo- og servicesenter.

Forhold. Kilde	Lokalitet	Myndighetskrav	Undersøkelseresultat. Miljøkonsekvens	Anbefaling. Fjerning og håndtering
Oljetanker i grunn	Ved dialog og mestringshuset , Leirvegen 4D.	Forskrift fra DBE. Tanker som er tatt permanent ut av bruk fjernes eller gjenfylles.	Mistanke om tank. Tilstand ukjent. Mulig lekkasje fra tanker.	Tanker tømmes, rengjøres og fjernes av godkjent saneringsfirma.
	Runnivegen 15D.	Forskrift fra DBE. Tanker som er tatt permanent ut av bruk fjernes eller gjenfylles.	Mistanke om tank. Tilstand ukjent. Mulig lekkasje fra tanker.	
	Utenfor SignText ved Runnivegen 27.	Forskrift fra DBE. Tanker som er tatt permanent ut av bruk fjernes eller gjenfylles.	Mistanke om tank. Tilstand ukjent. Ukjent konsekvens for undersøkt område, da en evt. tank ligger utenfor dette.	Tanker tømmes, rengjøres og fjernes av godkjent saneringsfirma.
Oljetanker over bakken	Utenfor Runnivegen 15B, 167/102 ut mot veien.	Forskrift fra DBE. Tanker som er tatt permanent ut av bruk fjernes eller gjenfylles.	Volum på ca. 3000 l. Ukjent om tømt eller ikke.	Tanker tømmes, rengjøres og fjernes av godkjent saneringsfirma.
