NOTAT

OPPDRAAG	Områdereguleringsplan Runni	DOKUMENTKODE	10210827-01-RIG-NOT-001
EMNE	Områdestabilitet	TILGJENGELIGHET	Åpen
OPPDRAAGSGIVER	Nes kommune	OPPDRAAGSLEDER	Anders Arild
KONTAKTPERSON	Camilla Smedsrud	SAKSBEHANDLER	Marit Isachsen
KOPI		ANSVARLIG ENHET	10101080 Geoteknikk Samferdsel

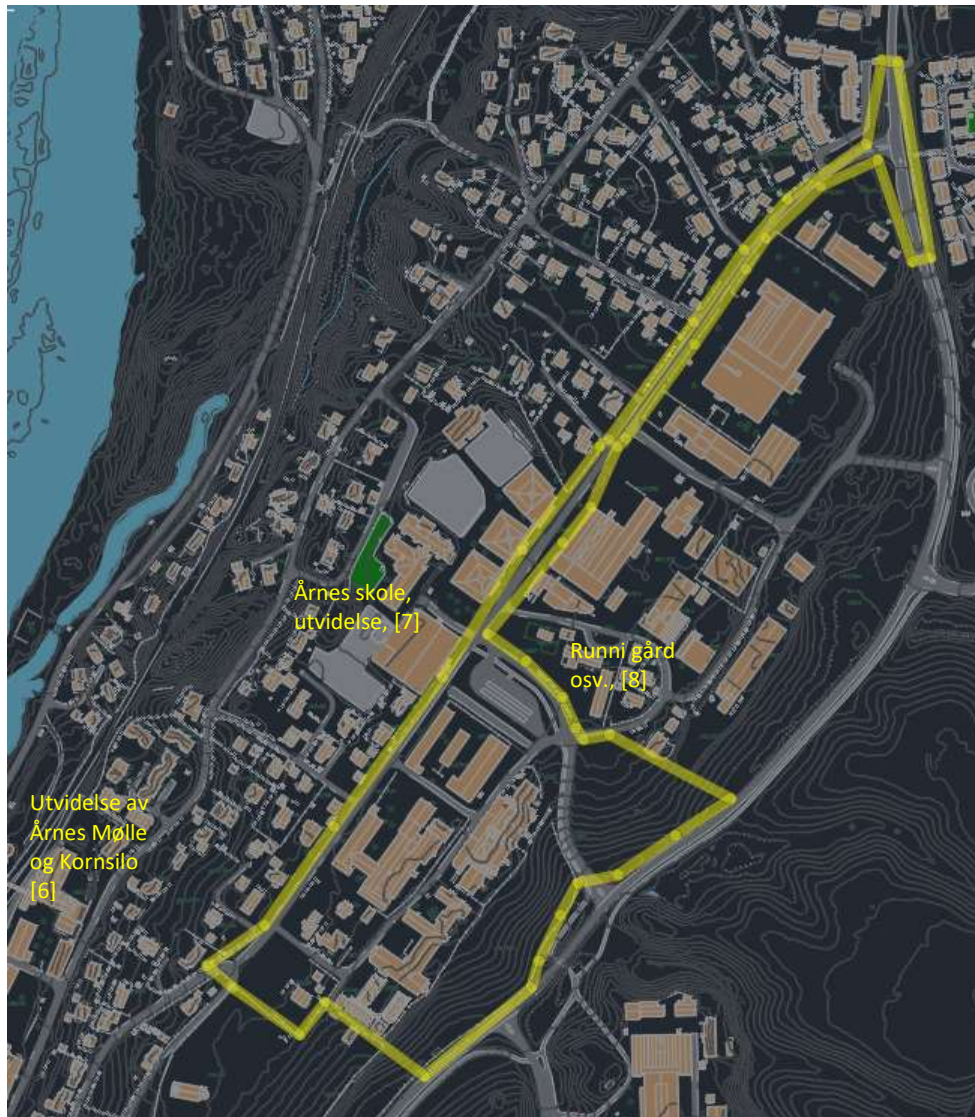
Figur 3-1: Omtrentlig omriss av planområdet med inntegnet ca. områder for de viktigste tidligere utførte grunnundersøkelsene.

Hoveddelen av planområdet ligger på et flatt platå rundt kote +147. På den sørøstre delen heller terrenget nedover mot Seterstøavegen mot sørøst med en gjennomsnittlig helning på ca. 1:6, stedvis noe brattere. På nordvestsiden av platået faller terrenget ned mot Glomma, se Figur 3-1.

Planområdet grenser til et nylig detaljregulert område for barnehage Runni Gård med gårds./bruksnr. 176/180. Barnehagetomten ligger nordøst for aktuelt planområde, se Figur 3-1. I den forbindelse har Øvre Romerike Prosjektering utarbeidet en geoteknisk rapport [8] som inkluderer grunnundersøkelser på barnehagetomten hvor det ble funnet sprøbruddmateriale med stor mektighet. Det er utført målinger som viser enkeltpunkter med sprøbruddmateriale fra 2 m under terreng, men det er ikke registrert lag med sprøbruddmateriale grunnere enn ca. 4-5 m under terreng. Det er ikke utført grunnundersøkelser i skråningen nedenfor planområdene.

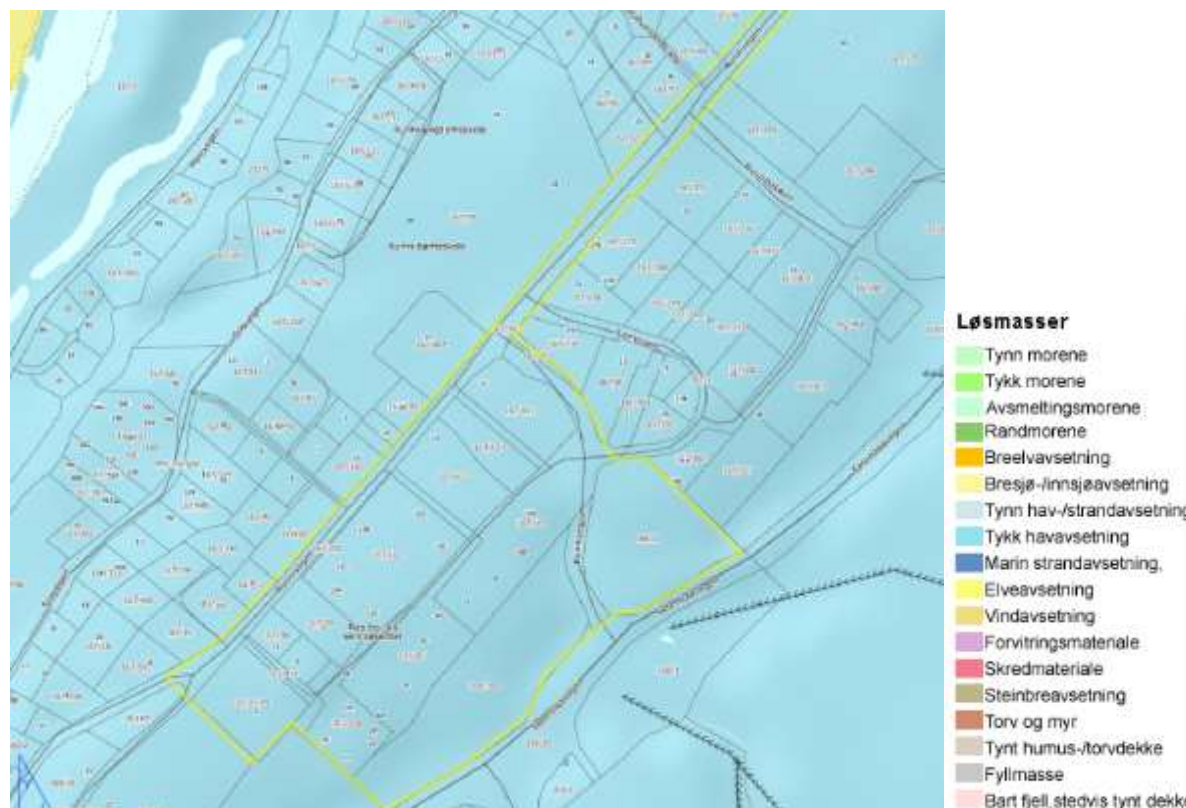
Figur 3-2: Kvartærgeologisk kart fra ngu.no med omtrentlig inntegnet grense for planområdet.

Kvartærgeologisk kart viser at løsmassene i området består av tykke havavsetninger. Det kan potensielt være kvikkleire i disse massene. Ned mot Glomma og mot Årnes sentrum er det også noen områder med elveavsetninger, se Figur 3-2. Det kan potensielt være sprøbruddmateriale under disse massene.
